ИССЛЕДОВАНИЕ ПРИЧИН РУЗГЕРМЕТИЗАЦИИ ОБСАДНОЙ КОЛОННЫ ДИАМЕТРОМ 245 мм

Сибирский федеральный университет

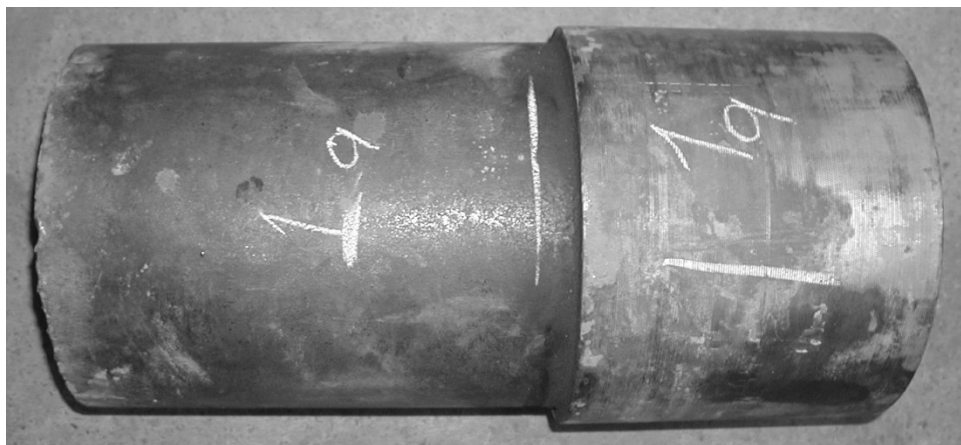
После развинчивания трубы и муфты (рис.1) обнаружены существенные следы повреждения и частичного разрушения резьбы муфты и несколько меньшие повреждения резьбы ниппеля. (рис.2).

Рис. 1 Муфта и фрагмент трубы диаметром 245 мм обсадной колонны, X 0,2

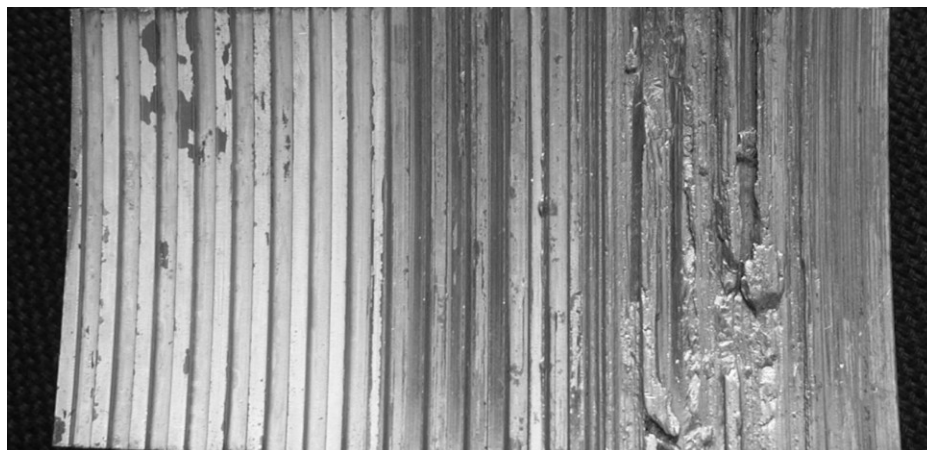
Внутренняя резьба муфты имеет значительные повреждения и частичное разрушение на

расстоянии 40 мм от торца муфты. Заметная деформация витков резьбы муфты наблюдается на расстоянии 75 мм от торца (рис. 2). Пять первых витков муфты практически полностью разрушены (рис. 2), следует учесть, что второй виток находится в основной плоскости муфты.

Рис.2. Внутренняя резьба муфты, $\times 1,0$

Значительная деформация витков резьбы за счет больших контактных напряжений привела к разрушению защитного слоя муфты и разрыву смазывающей пленки, что позволило сблизиться ювинильным поверхностям резьбы муфты и ниппеля и образованию межзаточных связей.

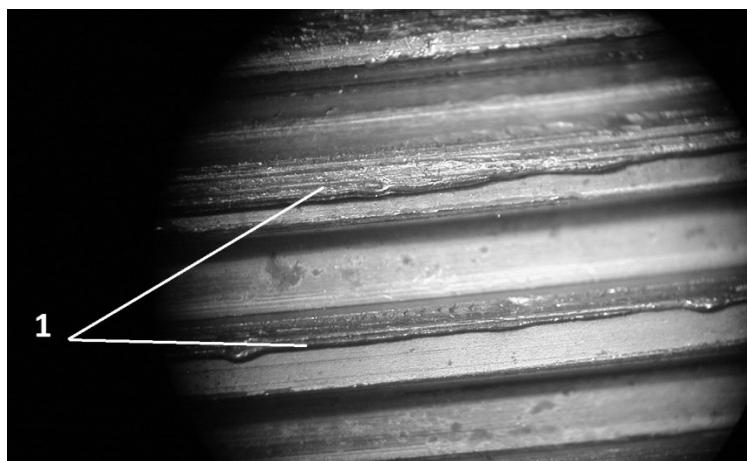
Детальное исследование особенностей профиля резьбы выполнялось на микроскопе МБИ-9. Можно отчетливо наблюдать последствия пластической деформации выступов резьбы, которые выражается в образовании «ребешков» на выступах резьбы. Следует отметить, наличие участков большой протяженности со значительной деформацией (рис. 3).

Рис. 3 Профиль резьбы муфты со следами значительной пластической деформации, $\times 5$

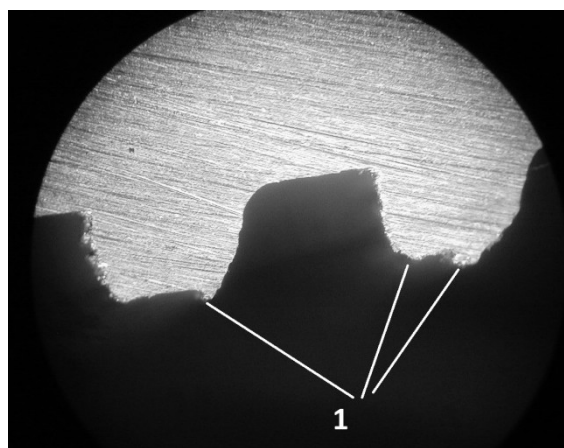
На расстоянии 20-30 мм от основной плоскости наблюдается значительная деформация витков резьбы, в результате которой произошло существенное изменение геометрии витков (рис. 4)

Рис.4 Профиль деформированных витков резьбы муфты, 1- следы деформации резьбовых выступов), $\times 8$

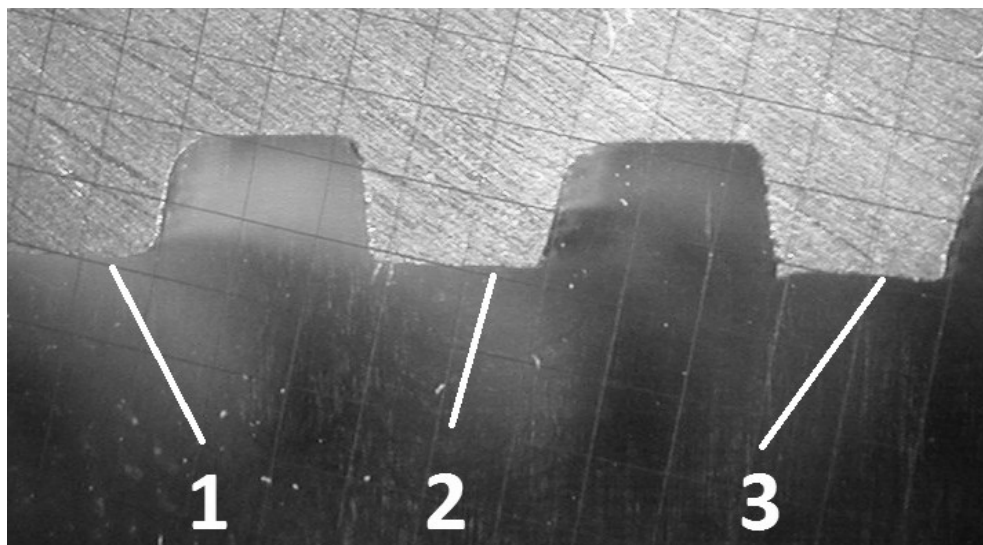
Витки резьбы, находящиеся на расстоянии более 35 мм от основной плоскости также деформированы, но в меньшей степени (рис. 5). Угол α_2 у первого, второго и третьего витка существенно различается. Резьбовой выступ 3 буквально наклонен по отношению к 1 и 2 виткам резьбы. Это, по-видимому, является следствием большого силового воздействия при свинчивании (развинчивании) и несоответствия геометрии резьб муфты и ниппеля.

Рис.5
Деформированные витки резьбы муфты угол α_2 у первого, второго и третьего витка существенно различается, х 10

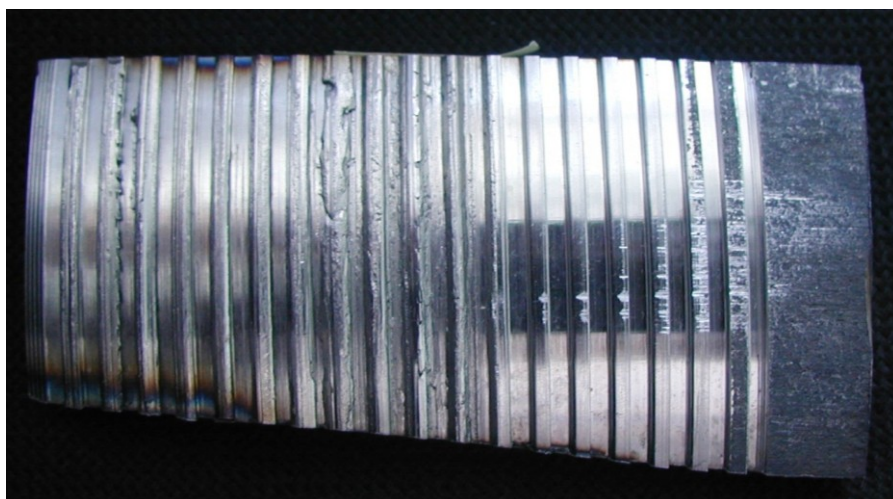
Наружная резьба трубы имеет участки со следами

значительного повреждения. На поверхности выступов резьбы и в отдельных впадинах наблюдаются следы пластической деформации и вырывов, что особенно отчетливо проявляется на участке перед основной плоскостью, часть резьбы, находящейся дальше от основной плоскости не имеет каких-либо следов повреждений (рис. 6).

Рис.6 Наружная резьба трубы со следами пластической деформации, х 1,0

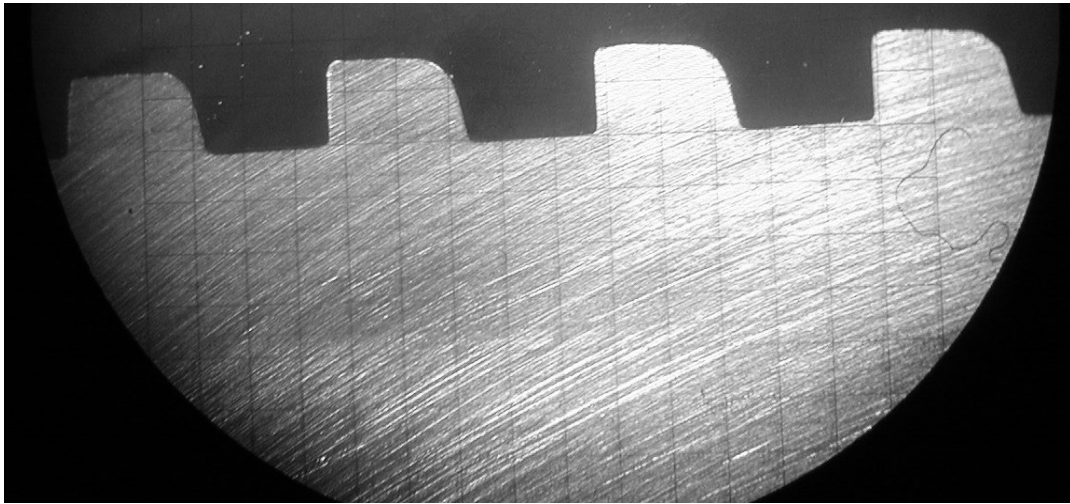
На отдельных участках, удаленных от поврежденной зоны, каких-либо следов деформации не наблюдается (рис. 6, 7). На резьбовых выступах и канавках отсут-

ствуют следы воздействия резьбы муфты.

Рис. 7 Неповрежденные участки резьбы ниппеля с четким профилем резьбы, $\times 7$

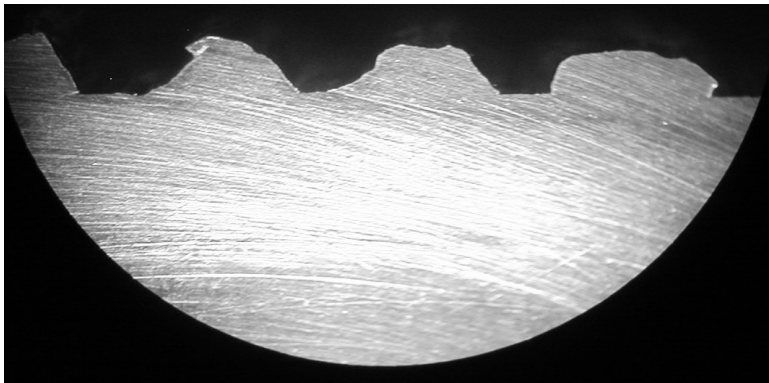
На участках ниппеля перед основной плоскостью наблюдается значительная неравномерная деформация витков резьбы (рис. 8).

Рис. 8 Неравномерная деформация резьбы ниппеля перед основной плоскостью, $\times 7,0$

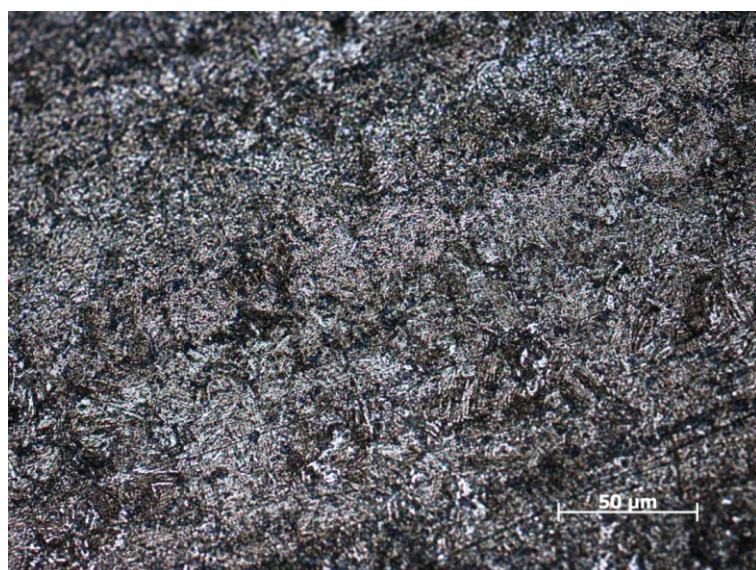
Микроструктуры сталей, из которых изготовлены муфта и ниппель имеют идентичное строение, характерное сорбиту, что находится в хорошем соответствии со значениями твердости (рис.9) . Такая структура формируется в результате термической обработки.

Рис. 9 Сорбитная структура стали
