## ОБСЛЕДОВАНИЕ ЗДАНИЯ ПО ПРОСПЕКТУ СВОБОДНОМУ В Г. КРАСНОЯРСКЕ

Здание жилого дома по пр. Свободный 52, кирпичное 4-этажное, 2-секционное, размерами в плане 12,75х34,8 м, высотой 11,3 м, сдано в эксплуатацию в 1961 г., расположенное в левобережной части Красноярска. Объем (без подвала) 4969 м<sup>3</sup>, полезная площадь – 1527,6 м<sup>2</sup>.

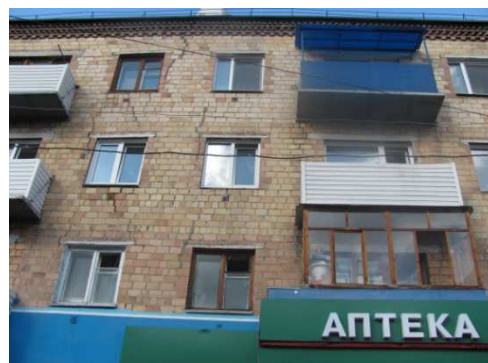
Рис. 1

Конструктивная схема здания - бескаркасная с несущими продольными стенами. Наружные стены кирпичные толщиной 640мм. Главный фасад по всей высоте и торцевые фасады со 2-го по 4-й этаж облицованы керамическим целевым кирпичом. Перекрытия здания сборные из пустотных железобетонных плит, опирающихся на продольные стены. Перемычки железобетонные. Лестничные марши и площадки-железобетонные сборные. Фундамент монолитный бетонный ленточный. Крыша здания- чердачная, двухскатная с наслонными стропилами. Кровля выполнена из волнистых асбестоцементных листов по деревянной обрешетке, с организованным водостоком. В здании имеются коммуникации центрального водяного отопления, канализации, горячего и холодного водоснабжения. При осмотре наружных стен жилого дома обнаружены наклонные и вертикальные трещины с шириной раскрытия до 6 мм проходящие через оконные проемы (рис. 1,2). В месте подвода водонесущих сетей заметен прогиб цоколя в середине здания.

В результате обследования установлено, что здание дома претерпевает неравномерные осадки, разность которых для здания составляет 162 мм. Грунты, залегающие под подошвой фундамента представляют собой суглинки высокой влажности от мягкопластичной до текучепластичной консистенции. Наибольшая осадка фундамента произошла в центральной части здания. Неоднократно, около здания дома, со стороны подвода труб устранились их порывы, при этом произошло локальное замачивание грунтов основания, что привело к неравномерным осадкам фундаментов. После устранения аварии траншеи засыпались, но отмостка не восстанавливалась.

За период эксплуатации здание жилого дома по адресу пр. Свободный, 52, получило повреждения в виде трещин в стенах торцовых участках здания, раскрытия стыков плит перекрытия, разрушения отдельных мест облицовки цоколя. Указанные дефекты образовались в результате неравномерных осадок фундаментов вследствие замачивания просадочных грунтов основания и ухудшения их прочностных и деформативных свойств.

1) С целью восстановления надлежащих условий эксплуатации здания необходимо выполнить ремонт каменной кладки цоколя, отмостки.

2) Выполнить заделку трещин в стенах методом растворной инъекции. Этот метод является самым актуальным в данной ситуации. Метод состоит в том, что под давлением в поврежденную кладку нагнетается цементный раствор, что способствует замоноличиванию в кладке трещин, пор и пустот. Давление, создаваемое при нагнетании цементного раствора, необходимо для повышения подвижности и проникающей способности смеси, обеспечивает их уплотнение с отжатием воды в пористую кладку. В результате происходит общее замоноличивание кладки с поврежденными участками, восстанавливается ее несущая способность. Данные работы должны вестись при положительной температуре. Перед выполнением работ трещины и примыкающие к ним участки шириной 50-100 мм очищают от пыли, штукатурки, грязи, обрабатываются сжатым воздухом и промываются водой. Еще одним методом может быть усиление устройством металлических шпонок. В связи с тем, что по обе стороны от трещины кирпичная стена испытывает растягивающие усилия, наиболее эффективным способом ее усиления является устройство стальных шпонок (Рис. 4). Стягивание кирпичной кладки происходит за счет обжатия трещины с помощью утопленной стальной шпонки, позволяющей равномерно стягивать трещину со всех сторон, исключив повторное разрушение конструкций стен.
