## ОПРЕДЕЛЕНИЕ ПРИЧИН ПОЛОМКИ КРАНА МЕТАЛЛОГРАФИЧЕСКИМИ МЕТОДАМИ

Попова О. Ю.

*Сибирский Федеральный Университет*

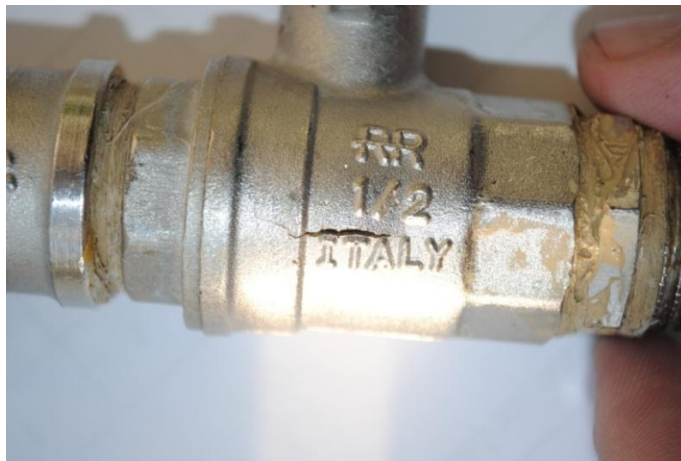
Рисунок 1- Внешний вид тройника

На поверхности шарового крана видна трещина с внешней стороны. Трещина, наблюдаемая на поверхности шарового затвора, - продольная, локализованная и располагается над местом нахождения шара внутри тройника. Она имеет вид, раскрывшейся снаружи створки, идущей из центра на поверхность, однородна по виду и находится на вздутой поверхности шарового крана, разделяя заводское маркировочное обозначение «RR 1/2 ITALY», вторая часть маркировки находится на противоположной стороне «DN 15 PN 40», где нет выпуклостей, распирающей металл.

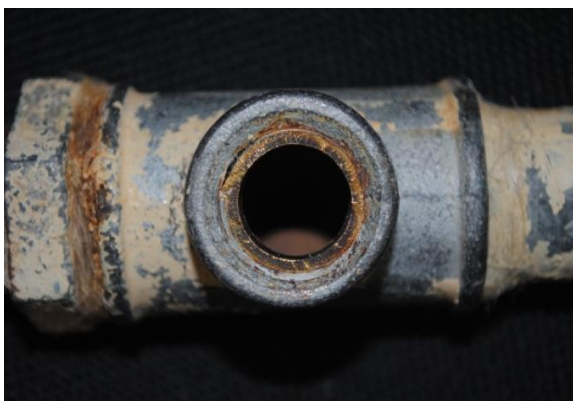
Рисунок 2 - Труба, внутри которой часть оторванного ниппеля

На поверхности части ниппеля видны сколы, зазубрины, следы коррозии. Под окисленным слоем наблюдаются блестящие участки - сколы, неравномерно чередующиеся с темными окисленными участками (рисунок 2). Следов механического воздействия не обнаружено, то есть, нет деформации ниппеля, нет прогибов.

Наличие продуктов коррозии коричнево-розового цвета видно на поверхности разрушения внутренней части и ниппеля и тройника, в виде тонкодисперсного порошкового вещества.

При рассмотрении трубы в тройнике, где и произошло разрушение ниппеля видно, что разрушение возникло в месте, где ниппель вкручивается в тройник и соединяется с металлом трубы, то есть с железом. Часть ниппеля, вкрученная в тройник, осталась в нем. Место соединения покрыто продуктами окисления желто-коричневого цвета (цвета ржавления железа).

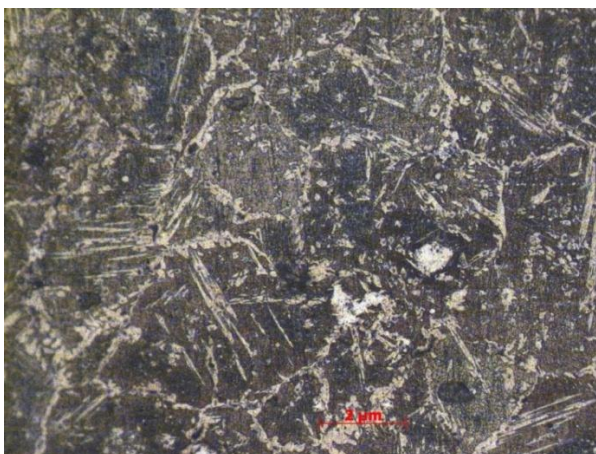
Рисунок 3 - Микроструктура оторванной части ниппеля

В микроструктуре видны две фазы:  $\alpha$  и игольчатая  $\beta$ , что свидетельствует о том, что ниппель изготовлен из двухфазной латуни. Распределение структурных составляющих говорит о том, что отжиг на латуни был проведен.

Структура однородна по сечению, то есть нет дефектов металла металлургического производства.

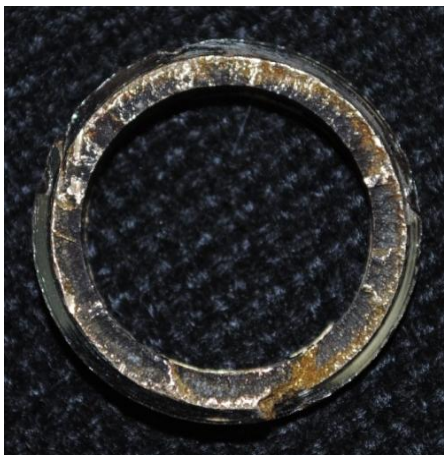
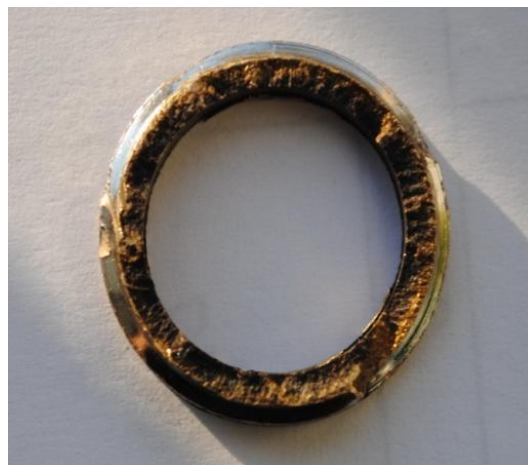
Рисунок 4 - Фрактограммы ниппеля

Сломанный участок ниппеля представлен многоочаговым характером разрушения, сильной шероховатостью и большим количеством трещин, выходящих на поверхность разрушения. Начальная зона разрушения, проходящая по первому витку резьбы, выглядит матовой, темной, покрыта продуктами коррозии.

Наличие матовой зоны темного цвета, обладающей высокой рельефностью говорит о вязком изломе, но при этом присутствуют участки сколов с блестящей гладкой поверхностью, что свидетельствует о наличии хрупкой составляющей излома, то есть в целом наблюдается смешанный излом. Таким образом, излом является квазихрупким. Поскольку сколы расположены по диаметру ниппеля практически равномерно, следовательно, характер излома – усталостный, причем, ступеньки сколов являются доказательством, что разрушение произошло под действием циклической нагрузки.

Так как количество сколов большое и их чередование равномерное по окружности ниппеля, это свидетельствует о резком разрушении, то есть - под воздействием гидроудара. Такому разрушению предшествовало усталостное коррозионное разрушение, которое образовало трещины, развивающиеся во времени.

Деталь постоянно подвергалась коррозии, так как контактировала с горячей водой, которая содержит некоторое количество примесей. Коррозию металла подтверждают следы ржавчины на поверхности детали.

Таким образом, в представленном фрагменте разрушенного крана наблюдается усталостный износ, произошедший под действием длительной коррозии, которому подвергался кран при постоянном циклическом нагружении и действии гидроудара, при котором произошло окончательное разрушение.
