ИССЛЕДОВАНИЕ ПРИЧИН РАЗРУШЕНИЯ БЕССТЫКОВОГО РЕЛЬСОВОГО ПУТИ

Голомбецкий С. С.,

Сибирский федеральный университет

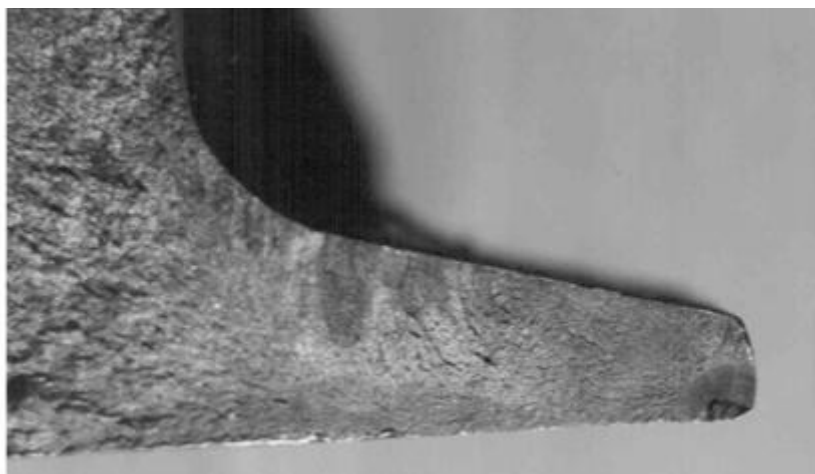
Один из таких видов разрушения произошел на Красноярской железной дороге. Разрушение произошло в перпендикулярном направлении на расстоянии 110–120 мм от сварного стыка (рис. 1).

Рисунок 1 – Общий вид поверхности разрушения, х 1

Поверхность разрушения находится в хорошем состоянии и на ней отчетливо можно наблюдать две зоны. Первая зона (правая нижняя часть подошвы рельса) представляет очаг зарождения трещины и область усталостного разрушения (рис. 1, 2), вторая зона, занимающая основную часть поверхности разрушения – зона долома.

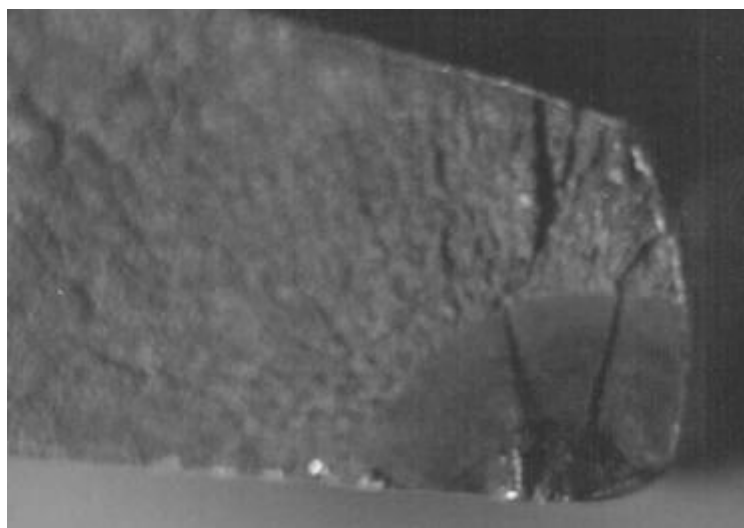
Для определения причин разрушения необходимо установить природу возникновения очага зарождения трещины. Очаг зарождения трещин четко виден на фрактограмме (рис. 2).

Рисунок 2 – Поверхность разрушения вблизи очага зарождения трещины, х 5

В данном случае наличие дефекта послужило причиной образования трех очагов зарождения трещины. На начальной стадии разрушения (под разрушением следует понимать весь процесс, происходящий от момента образования трещин до полного разделения рельса на две части) эти трещины развивались самостоятельно, но т. к. они находятся на небольшом расстоянии, произошло их быстрое слияние в одну (рис. 2). Продвижение таких трещин носит циклический характер, связанный с условиями нагружения. Известно, что при расстоянии между вершинами трещины меньше их длины, происходит разрыв перемычек и скачкообразно увеличивается длина магистральной трещины. Упругое поле такой трещины так же становится больше по размерам. В данном случае трещины в очагах зарождения расположены не на одной линии, поэтому наблюдается характерные ступеньки (рис. 2). Постепенно по мере роста трещины, происходит уменьшение высоты ступенек и магистральная трещина усталости выходит в одну плоскость. При выходе трещины в одну плоскость она достигает критических размеров и дальнейшее ее распространение протекает практически мгновенно. Это соответствует стадии долома.

Анализ очага разрушения указывает на наличие достаточно большого дефекта (рис. 2). Для установления природы образования такого дефекта было выполнено ряд исследований. Твердость в локальной зоне дефекта подошвы рельса, которая определялась на микротвердомере, оказалась значительно выше НВ (420–543) по сравнению с НВ (228–254) у основного металла.

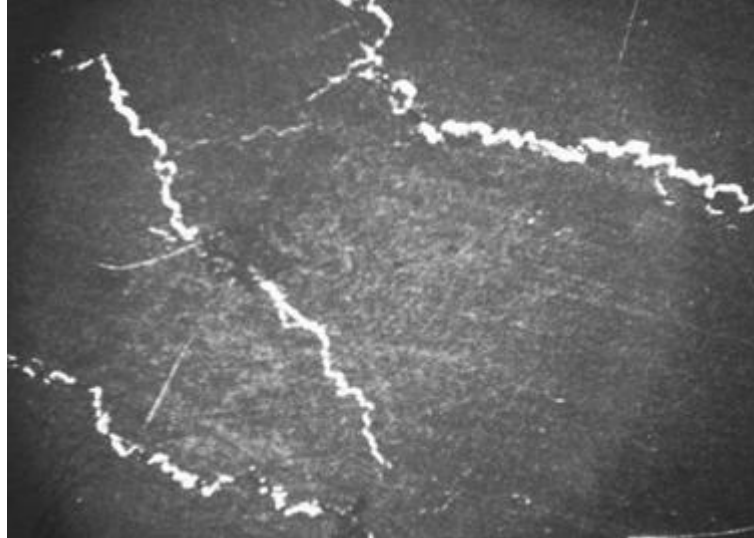
Металлографические исследования, выполненные на оптическом микроскопе, позволили обнаружить наличие крупных межзеренных дефектов. Эти дефекты имеют вид ломанных светлых линий (рис. 3), кроме того, выявлена неоднородность

Рисунок 3 – Микроструктура дефектной зоны со стороны подошвы рельсы, x 100

Такие изменения структуры и свойств стали в локальной области свидетельствуют о ее термическом происхождении.

Разрушение, как было указано ранее, произошло на расстоянии 110–120 мм от сварного стыка, т. е. на расстоянии, соответствующему установочной длине зажимов. Это указывает на то, что в процессе сварки между электродом сварочной машины и подошвой рельсы произошел локальный нагрев до температур, превышающих фазовые превращения в стали, т. е. образуется поджог (температура фазовых превращений в данной стали составляет примерно 730 °С). Такой нагрев возможен из-за высокой плотности тока, которая обусловлена неплотным контактом между электродом и подошвой рельсы. Кроме того, может произойти местное подплавление и образование «блуждающей» электрической дуги. Дуга, в свою очередь, может вызвать локальное расплавление стали и электрода. В результате концентрированного термического удара могут образоваться микротрещины и в первую очередь по границам зерен, что и наблюдается в представленном случае (рис. 3).

- Улучшить контроль качества зачистки поверхностей рельсов контактирующих с токоведущими электродами перед сваркой.
- После каждой операции сварки производить очистку сварочной машины от металлической пыли и грата.
- После каждой операции сварки проверять состояние токоведущих электродов (зажимных губок).

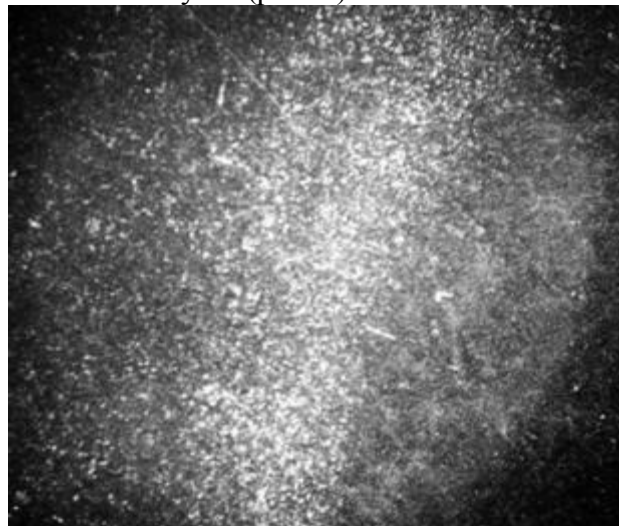
структуры. Дефектная область имеет высокодисперсную структуру, соответствующую трооститу, по мере удаления видна переходная область а далее основная структура стали, представляющая собой сорбит. (рис. 4) Значительный интерес представляет различная травимость стали, большей травимостью обладает зона с повышенной твердостью, что несомненно свидетельствует о различном структурном состоянии в различных участках.

Рисунок 4 – Неоднородная микроструктура стали в области очага зарождения трещины, $\times 100$

Наличие таких дефектов в значительной степени облегчает образование усталостных трещин. Поскольку пластичность дефектной области понижена, это подтверждает высокая твердость, то трещина достаточно легко продвигается и растет до критических размеров. Важно отметить, что трещиностойкость стали из которой изготовлены рельсы также невелика. После достижения трещиной критических размеров произошел окончательный долом рельсы.

3. Очагом зарождения трещины явился поджог, который возник в результате стыковой сварки рельсов.
