## **НЕКОТОРЫЕ ПРОБЛЕМЫ БЕЗОПАСНОСТИ ГИДРОТЕХНИЧЕСКИХ СООРУЖЕНИЙ**

**Спирин Е.С., Кирилов К.В., Якшина А.А.**

*Сибирский Федеральный Университет*

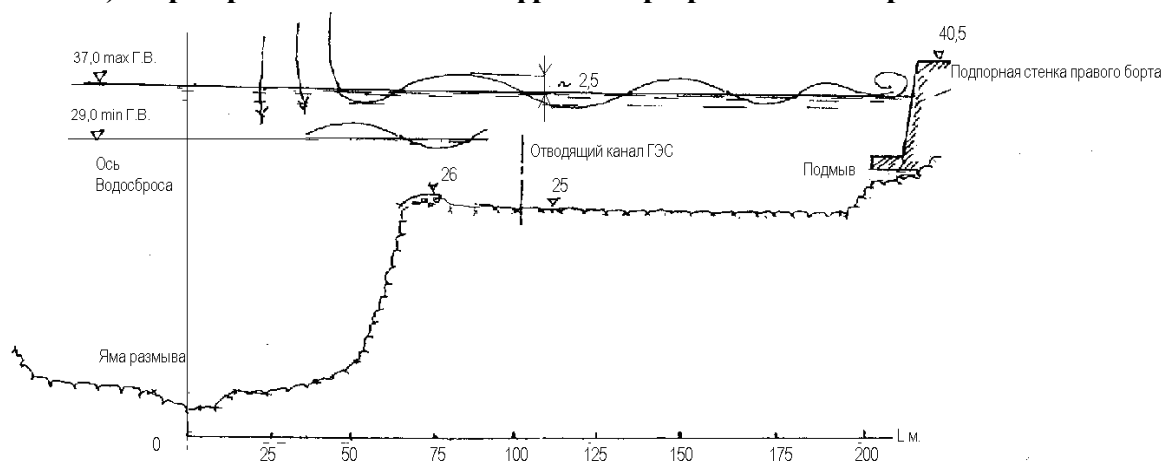
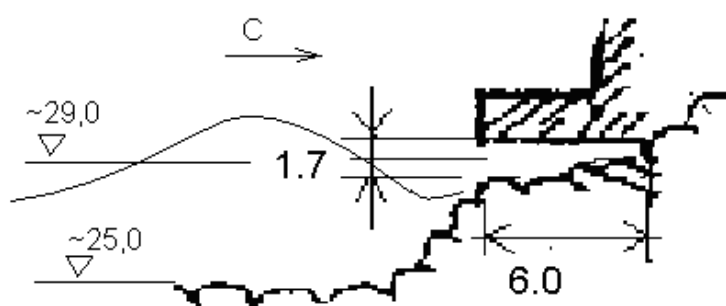
**Рис. 2. Подмывы под бетонную подпорную стенку левого берега отводящего канала Курейской ГЭС**

- подмывы под бетонную облицовку с правого борта отводящего канала ГЭС
- подмывы глубиной до 6 м. под подпорные стенки левого борта отводящего канала ГЭС. (см. рис. 2)

Следовательно, эти подмывы являются следствием воздействия волнового эффекта. Наиболее вероятная амплитуда волны 2.5 м., длина волны 64 м. при скорости 10 м/с.

### а) Формирование волнового фронта при работе водосброса

### б) Волновое воздействие при min Г.В.

Особенно неблагоприятными являются условия, когда волны формируются при минимальных отметках нижнего бьефа. В этих условиях высота волны становится соизмерима с глубиной, что повышает интенсивность эффекта разрушения (см. рис 2)

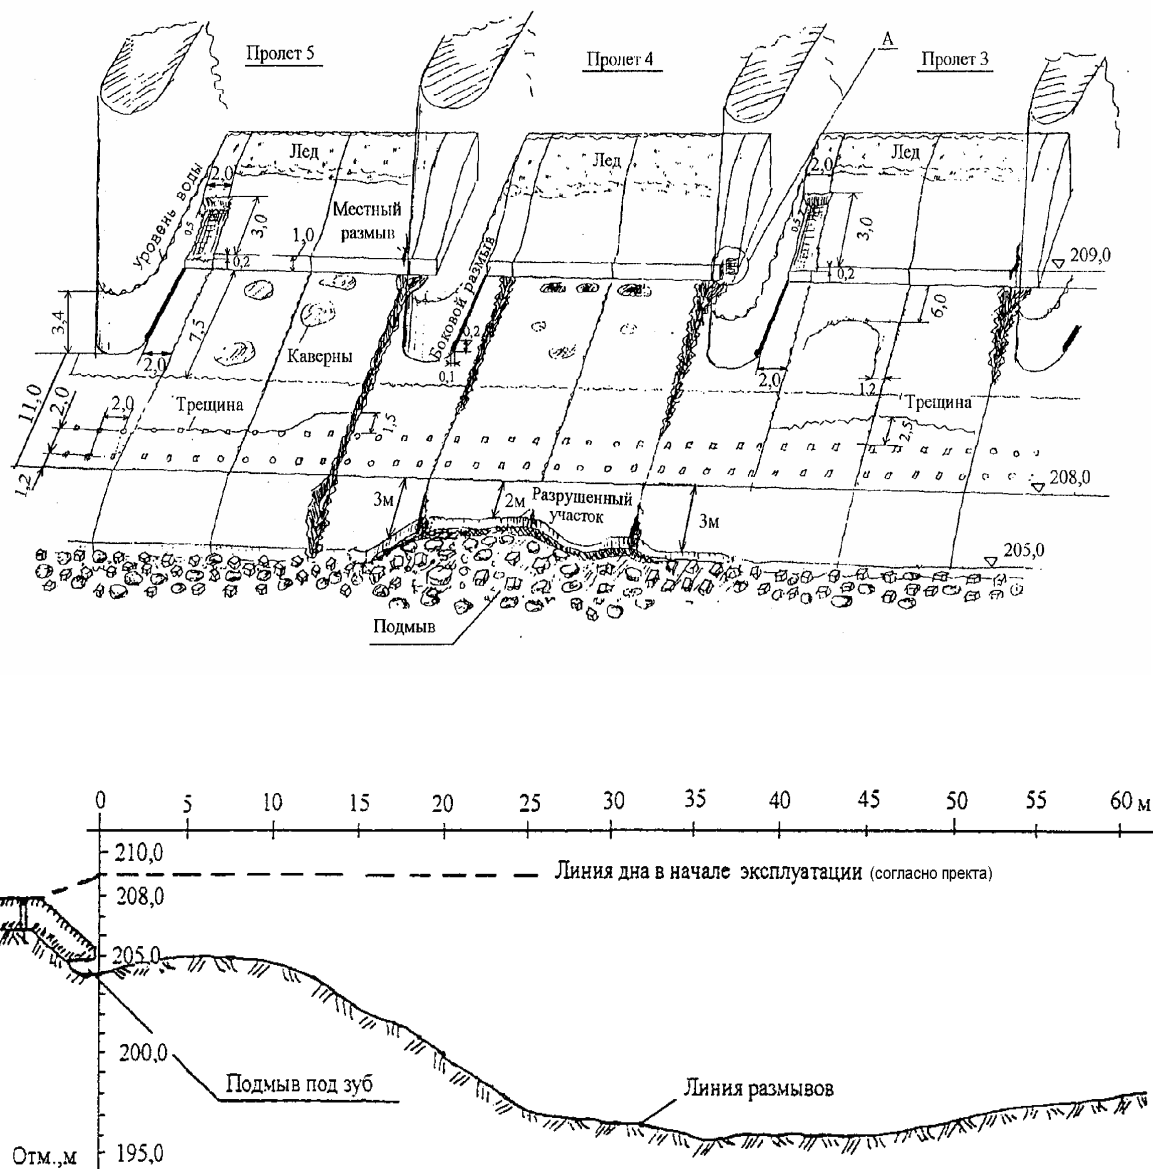
**Рис. 3. Размывы в нижнем бьефе водобойных участков ЮК ГРЭС и КрГРЭС-2**

Разрушение креплений нижних бьефов на Красноярской ГРЭС-2 и на Южно-Кузбасской ГРЭС свидетельствует о недоучете в проектных решениях гидродинамического воздействия на конструкции водобойных сооружений (см. рис. 3).

Пропуск паводков через плотину Красноярской ГРЭС-2 серьезно осложняется необходимостью сброса льда в связи с тем, что водохранилище, сооруженное на р. Кан, имеет малую емкость, недостаточную для таяния льда. В верховьях водохранилища образуются заторы, при прорыве которых резко возрастает расход воды, пропускаемый через водосливную плотину. Скорость потока в нижнем бьефе плотины достигает 6 м/с без учета сбойных течений. Визуальные наблюдения в период пропуска паводка свидетельствуют, что сбросный поток в колодце не затапливается, а перехлестывает в форме волны через водобойную стенку.

На водосливной плотине ЮК ГРЭС возведенной на р. Кондоме с самого начала эксплуатации на режим сопряжения бьефов существенное влияние оказывало понижение уровня нижнего бьефа, обусловленное карьерными разработками гравийно-галечного материала из русла реки. При этом скорость на водобое при пропуске расчетных расходов значительно превышает 4 м/с.

3. Примеры разрушений водобойных участков водосливных плотин КрГРЭС-2 и ЮК ГРЭС свидетельствуют о нерешенности вопросов обеспечения устойчивости водобоев от гидродинамических воздействий
