**АНАЛИЗ ПРИЧИН ОТКАЗА СТРОИТЕЛЬНЫХ КОНСТРУКЦИЙ В
Г. КРАСНОЯРСКЕ (2000-2013 Г.)**

**Дроздова А. А.,
научный руководитель доц. Сашко М. П.
Сибирский Федеральный университет**

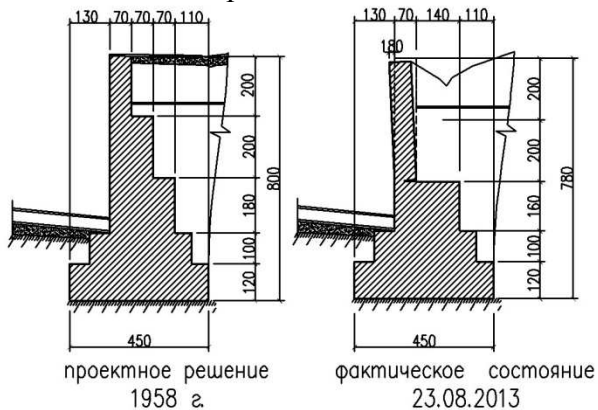
Последующими замерами и визуальным обследованием установлено, что конструкция подпорной стены разрушилась по горизонтали, на высоте примерно 1,6 м от отметки дороги. В месте ее разлома ширина бетонной конструкции составляла 450-520 мм, армирование отсутствовало. Структура бетона плотная (класс В 15), заполнитель галечник и песок.

Причин, повлекших обрушение подпорной стены, расположенной с правой стороны дороги по направлению от ул. Высотной к ул. Маерчака перед путепроводом по проспекту Свободный, в районе дома № 1, было несколько:

- несоответствие фактического исполнения монолитной железобетонной конструкции подпорной стены, представленным проектным решениям по геометрическим параметрам;

- нарушение требований свода правил СП 48.13330.2011 «Организация строительства. Актуализированная редакция. СНиП 12-01-2004», лицами осуществляющими строительство и контроль безопасности ведения работ;

- нарушение требований ГОСТ Р 53778-2010 «Здания и сооружения. Правила обследования и мониторинга технического состояния» по обследованию технического состояния подпорной стены.

Фактически 27 июля 2013 года работниками муниципального предприятия «Красмостдоринж» были проведены работы по ремонту тротуара на высоте 5.6 м. рядом с подпорной стеной. В месте образования трещины и провала удалили часть асфальта, расчистили площадку, после чего засыпали трещину и провал тротуара 5-6 кубами асфальтобетонной крошки (вырубки), что составляет около 6-7 тонн асфальтобетонного покрытия на

место указанного провала и трещины вдоль тротуара подпорной стены. В следствие этого появилась дополнительная горизонтальная нагрузка из-за замачивании грунтов, обратной засыпки и подсыпки с уплотнением грунта.
