ЭКСПЕРИМЕНТАЛЬНЫЕ ИССЛЕДОВАНИЯ МОДЕЛЕЙ ТРУБОБЕТОННЫХ КОЛОНН НА ТРЁХКРАТНЫЙ ТОРЦЕВОЙ УДАР

Мамцев Р.С.

Томский государственный архитектурно-строительный университет

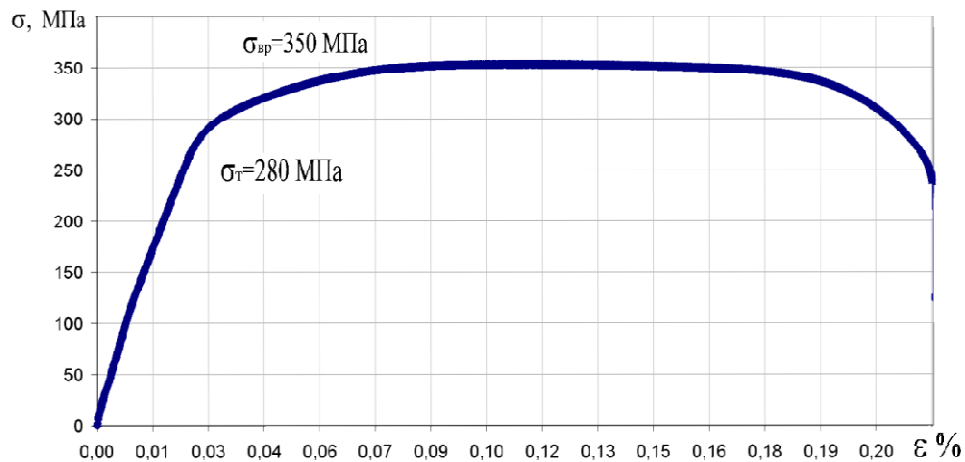
Рис. 3. Диаграмма растяжения металлических образцов.

Диаграмма $\sigma - \epsilon$, построенная в процессе испытаний, показана на рис. 3.

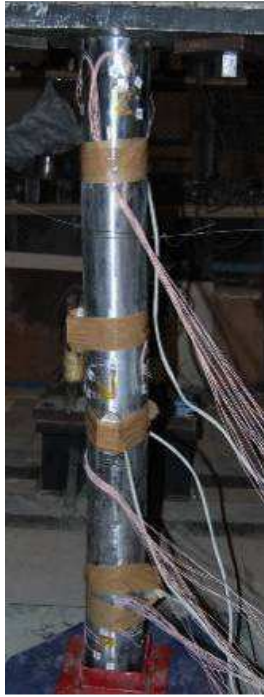
а) Разрушении колонны после первого удара.

Рис. 6. Модель трубобетонной колонны после 1-го, 2-го и 3-го удара.

После первого удара произошло искривление продольной оси колонны (рис. 6, а). Деформации происходили в упругой стадии работы. Второй удар вызвал большее искривление продольной оси по третьей форме колебаний (рис. 6, б). Третий удар привел к выходу из строя тензорезисторов и еще большему искривлению (рис. 6, в). В процессе троекратного ударного нагружения общая высота колонны уменьшилась на 3 см.

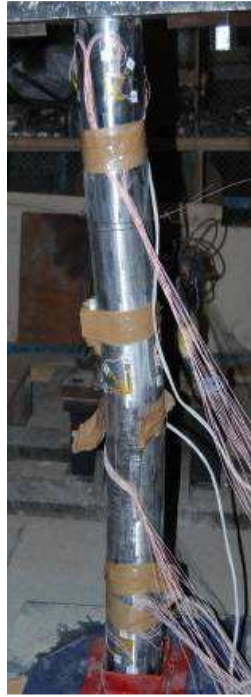
б) Разрушении колонны после второго удара.

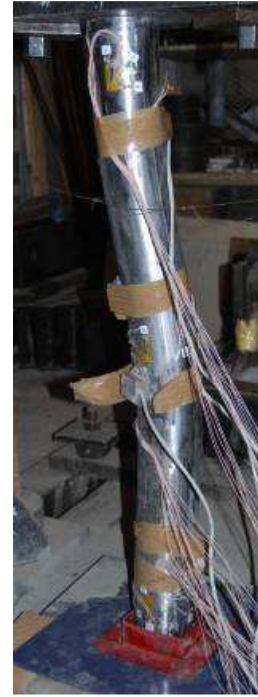
в) Разрушении колонны после третьего удара.
