**ПРОВЕДЕНИЕ ВИБРОДИАГНОСТИКИ ИЗМЕЛЬЧИТЕЛЯ ДЛЯ
СЕЛЬСКОХОЗЯЙСТВЕННОЙ ПРОДУКЦИИ НА ОСНОВЕ ПЕРЕДАЧИ
ВНУТРЕННЕГО ЗАЦЕПЛЕНИЯ**

Каменецкий Б.С., Щепин А.Н.
Научный руководитель - к.т.н., доцент Колбасина Н.А.

Сибирский федеральный университет г. Красноярск

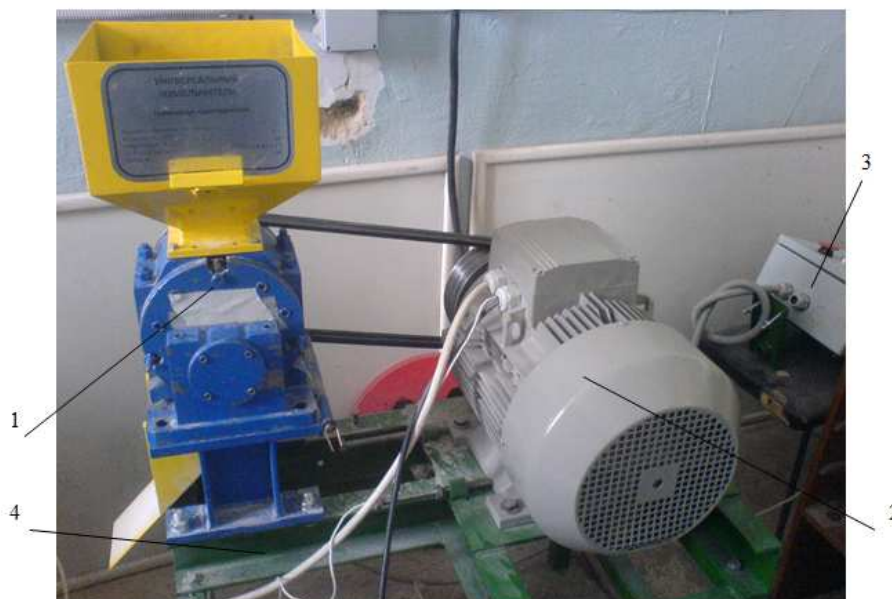
На рисунке 1 показан общий вид экспериментального стенда для испытания измельчителя ИЗЦ-08 с цилиндрической зубчатой передачей внутреннего зацепления.

Стенд включает в себя:

- измельчитель 1, имеющий клиноременной привод вращения от асинхронного электродвигателя *Siemens* 2 (мощность 5,5 кВт, частота вращения до 750 об/мин) и пульт управления 3, которые смонтированы на несущем каркасе 4;
- компьютер с управляющим ПО на базе *LabVIEW* и *Simatic Net*;
- шкаф управления.

Рисунок 1 - Общий вид экспериментального стенда для испытания измельчителя
